► Mit erheblicher finanzieller Unterstützung durch das Land Baden-Württemberg hat die Gemeinde Altdorf ihr 1756 errichtetes Schulhaus zu einem Bürgerhaus umgebaut.

## PROJEKT 1

# Altes Gebäude neu erfunden

Gemeinde Altdorf baut ihr Schulhaus zum Bürgerhaus um.

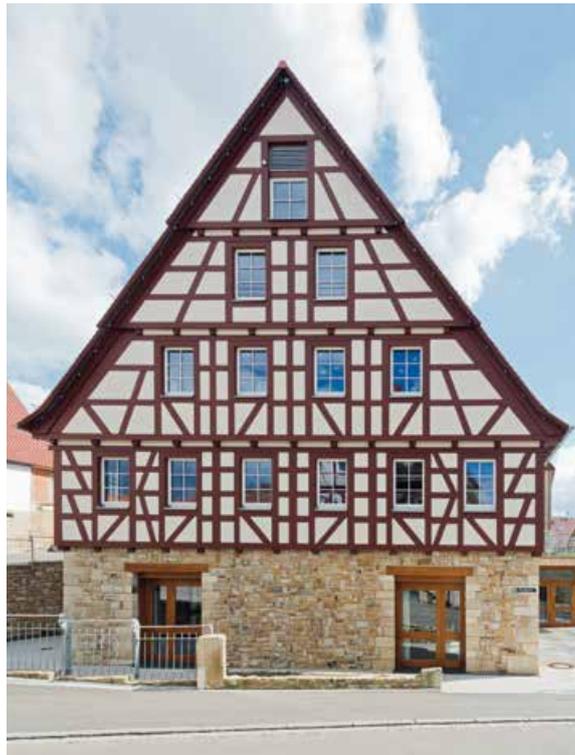
▲ Das Fachwerkhaus wurde vom Erdgeschoss bis zum Dachfirst völlig neu konzipiert

Eine genaue Untersuchung der Konstruktion führte schnell zu dem Ergebnis, dass viele der alten Hölzer von ihren Querschnitten her den heutigen Lastannahmen nicht mehr genügten. Es gab also schon aus statischen Gründen keine Alternative, als das historische Gebäude vom Erdgeschoss bis zum Dachfirst neu zu konzipieren. Ziel der Planer war es dabei aber, wo immer möglich, die alten Materialien zu verwenden.

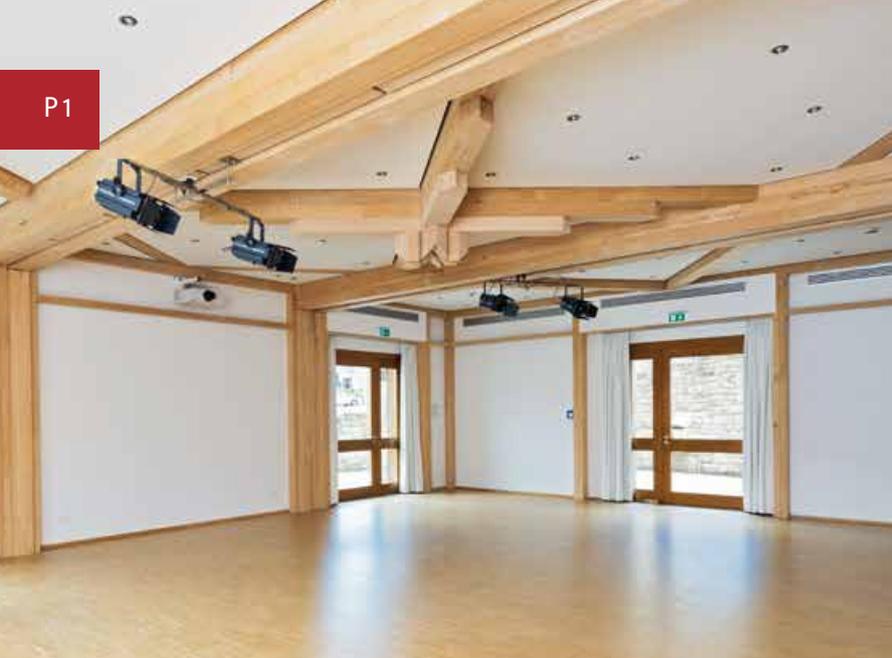
◀ Die Träger des Kreuzes in der Decke bestehen aus je sechs hochkant verleimten Buche-BSH-Einzelträgern

weiträumigen und ästhetisch ansprechenden Rahmen. Basis der Deckenkonstruktion sind zwei Doppelträger, die auf unmittelbar vor der Außenwand platzierten, mehrteiligen und verschraubten BS-Holzstützen aufliegen. Die Träger bestehen aus je sechs hochkant verleimten Buche-BSH-Einzelträgern, die über 120 mm starke und 600 mm lange Vollgewindeschrauben miteinander verbunden sind. Bei der Fertigung der Träger wurde ihre voraussichtliche Durchbiegung durch eine Überhöhung vorweggenommen. Ein System von Nebenträgern, die an der Decke die charakteristischen Formen von Kreuz und Raute bilden, und zusätzlichen Randträgern, die den Raum in Form eines Rechtecks umfassen, ergänzen die Träger.

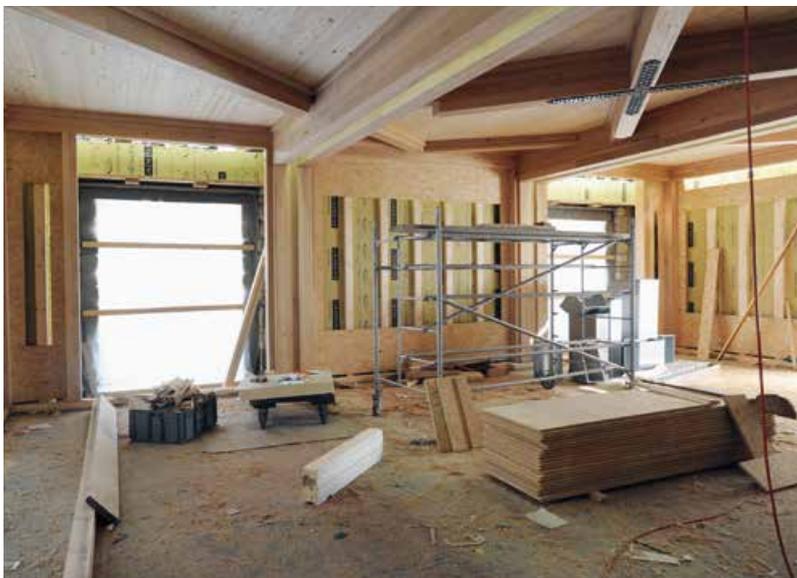
◀ Die ca. 550 mm starke Mauer im Erdgeschoss ist von innen mit 100 mm Mineralfasern als Ausgleichsschicht und mit 120 mm beidseitig alukaschierten PAL-Platten gedämmt

Die marode, mit Lehm gebundene Kalksteinwand, die im Untergeschoss die Außenhülle bildete, wurde abgerissen. Die Steine ließ Dieter Sengler neu zuschlagen, „damit sich eine bessere Mauerwerksstruktur ergab“. Anschließend mauerte ein „begabter Maurer“ die Wand unter Verwendung der alten Steine wieder auf. Da die Energieoptimierung des Gebäudes eine zentrale Vorgabe der Gemeinde war, ließ Sengler die ca. 550 mm starke Mauer von innen dämmen: Auf einer 100 mm starken Mineralfaserdämmung (WLS 035), die als Ausgleichsschicht die Unebenheiten des Mauerwerks nivelliert, fungieren 120 mm

starke, beidseitig alukaschierte Linitherm PAL-Platten als Wärmedämmschicht. Über der Dämmung folgt eine 12,5 mm starke Gipskartonplatte. Eine Unterkonstruktion, das in eine Mineralfaserdämmung eingebettete Wandheizsystem und eine zweite 12,5 mm starke Gipskartonplatte komplettieren den Aufbau der Erdgeschosswand. Unter dem Strich erreicht sie einen U-Wert von ca.  $0,10 \text{ W}/(\text{m}^2 \cdot \text{K})$ . Die Fenster sind wie im ganzen Gebäude mit einem Dreischeiben-Wärmeschutzglas ausgestattet, der  $U_w$ -Wert liegt bei  $1,0 \text{ W}/(\text{m}^2 \cdot \text{K})$ . Auch der Estrich unter dem Bürgersaal wurde im Zuge der Sanierung vollflächig gedämmt. Hier

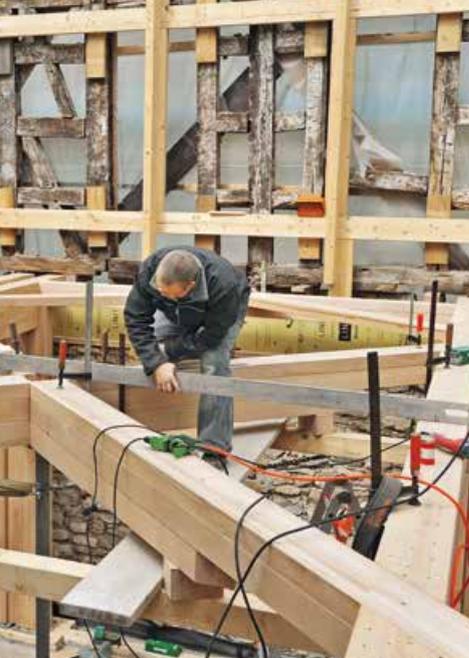
◀ Die Träger sind über 960 Vollgewindeschrauben miteinander verbunden

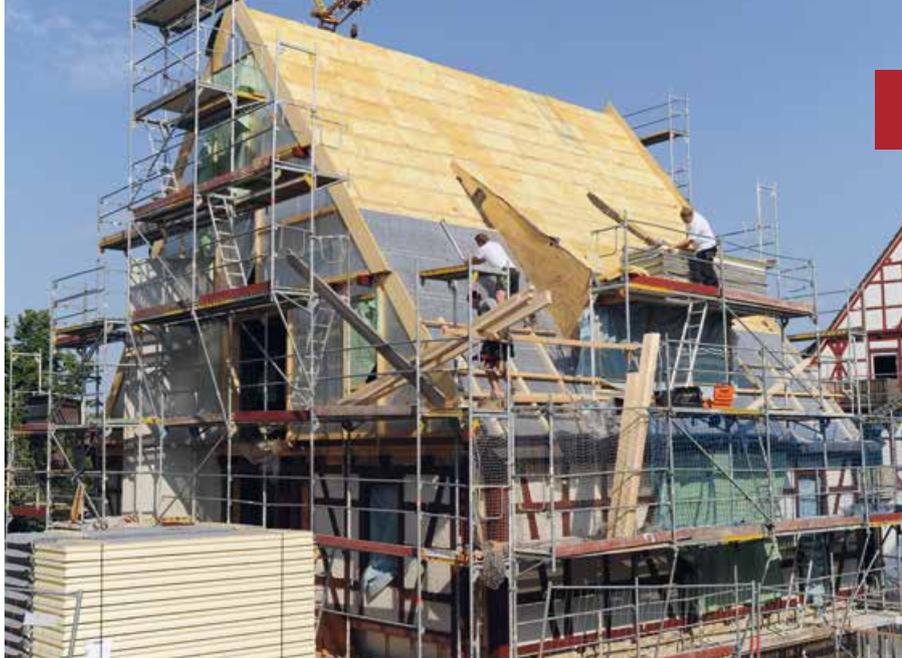
▶ Das Sparrendach kommt auf beiden Dachebenen ohne Stützen aus

„Da wir das Dach allein schon aus statischen Gründen ändern mussten, haben wir gleich eine Konstruktion entwickelt, die auf beiden Dachebenen ohne Stützen auskommt“, erläutert Sengler. Seine Lösung: ein Dach aus  $160 \text{ mm} \times 200 \text{ mm}$  starken Sparren mit zwei Kehlbalken – oben einer als Tragkonstruktion für den Spitzboden, unten einer als vermeintlicher Träger unter der Lesegalerie. Der Dachstuhl wurde in Form von

selbsttragenden Sparrenelementen abgebunden und auf der Baustelle montiert. Die gesamte Sparrenkonstruktion steht nur auf den Traufwänden auf, sodass man innen keine weiteren Stützen braucht – auch nicht für die Lesegalerie, die die Bibliothek um eine obere Ebene erweitert. Diese Galerie wurde mit 16 mm starken, aus Brandschutzgründen ummantelten Stahlzügen an den Knotenpunkten der oberen Kehlbalken aufgehängt. Auch die unteren Kehlbalken hängen an diesen Knotenpunkten.

Die Sparren sind über ein Firstholz miteinander verbunden und zur Aussteifung mit 30 mm OSB-Platten beplankt. Über dieser Aussteifung montierten die Zimmerer eine PE-Folie als luftdichte Ebene, eine 40 mm starke, mit Mineralfaserdämmung ausgefachte Querlattung, darüber die eigentliche Dämmebene aus 160 mm starken Linitherm PAL-Polymer-Dämmplatten mit einer robusten Polymerbahn an der Oberseite. Über der Dämmschicht komplettieren die aufkaschierte Polymerbahn, eine Konterlattung mit Lattung und die Dacheindeckung den Dachaufbau.

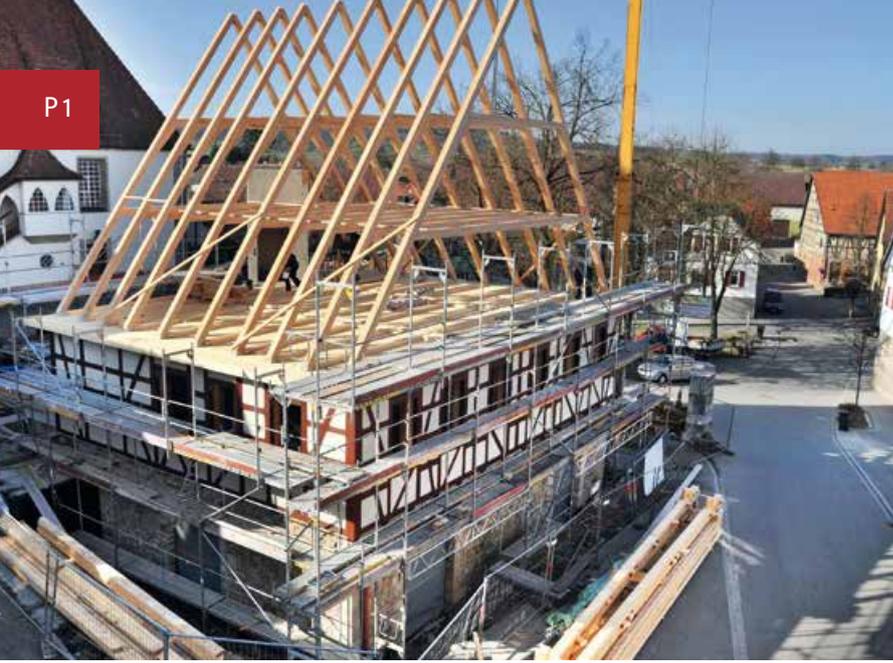
◀ Das neue Sichtfachwerk ist dem des ursprünglichen Gebäudes nachempfunden

Auf die Balkenkonstruktion montierten die Zimmerer das äußere Sichtfachwerk. Es besteht aus dreilagig verleimtem Eichenholz, „weil man keine massiven Eichenbalken in dieser Stärke bekommt, die sich in einem vertretbaren Zeitraum trocknen lassen. Also werden die 40 mm starken Lagen einzeln getrocknet und dann verleimt.“ Die Gefache sind mit Hochloch-Dämmziegeln ausgemauert, Letztere verputzt und gestrichen. Das neue Sichtfachwerk ist dem ursprünglichen Gebäude nachempfunden. Tropfnasen und Fugen dienen der Wasserabführung und damit dem konstruktiven Holzschutz.

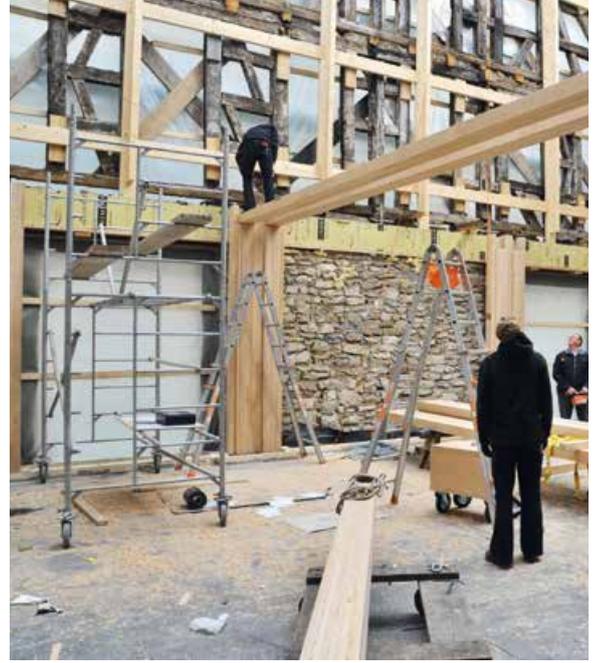
▲ Die marode Wand im Untergeschoss wurde abgerissen und mit den neu zugeschlagenen alten Steinen wieder aufgebaut

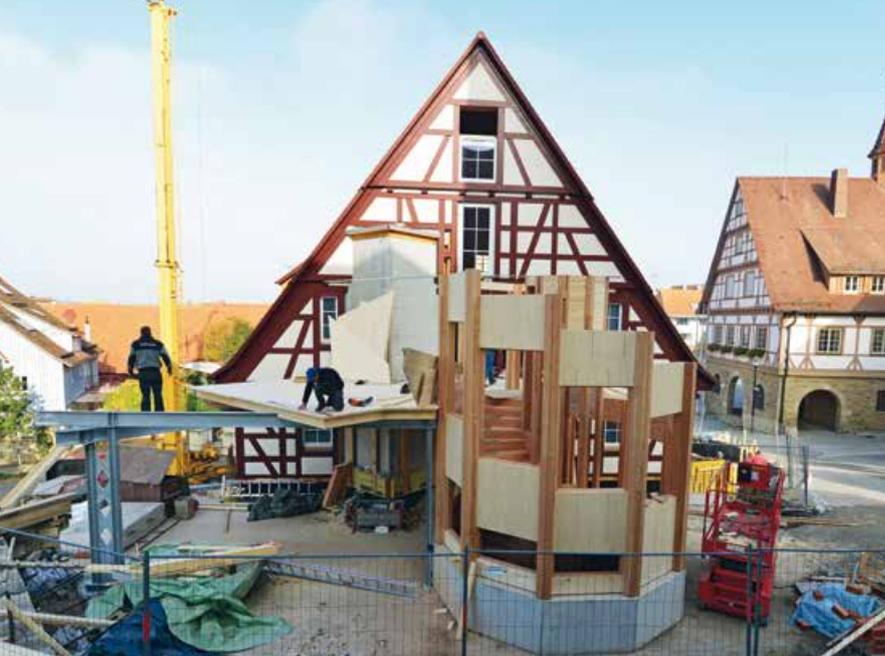
◀ Die Treppe wurde ausgelagert, um die Anforderungen an den Brandschutz in einem finanzierbaren Rahmen zu halten

Die Treppe wurde aus dem Gebäude ausgelagert, um die Brandschutzanforderungen in einem finanzierbaren Rahmen zu halten. Sengler erklärt: „Für ein innen liegendes Treppenhaus hätten wir eine F90-A- oder sogar eine F120-Anforderung erreichen müssen. Für unsere nach außen verlegte Treppe gelten diese Anforderungen nicht.“ Zu den Vorteilen dieser Lösung gehört auch, dass sie das breite Nutzungsspektrum des Gebäudes eigentlich erst möglich macht: „Hätten wir die Treppe ins Gebäude integriert, wären von den rund 100 m<sup>2</sup> pro Geschoss 30–40 m<sup>2</sup> für die Treppe verloren gegangen. Im Klartext: Bürgersaal, Vereinsräume und Bibliothek wären nur noch mit großen Einschränkungen nutzbar gewesen.“

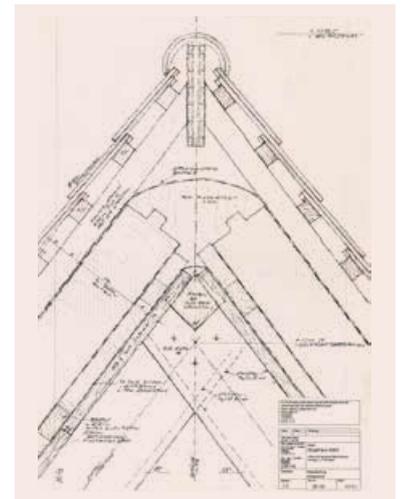
► Handzeichnung vom neu gelösten Firstdetail

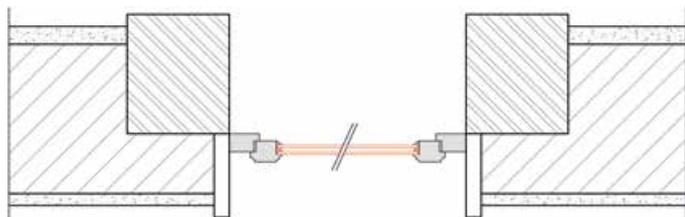
Einfachfenster mit neuer Isolierverglasung im bestehenden Rahmen

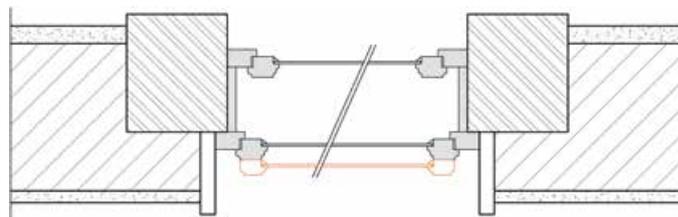
Einfachfenster mit neuem Vorfenster
